Nieuwsbulletin herstel molen Groote Polder: nummer 3, november 2015

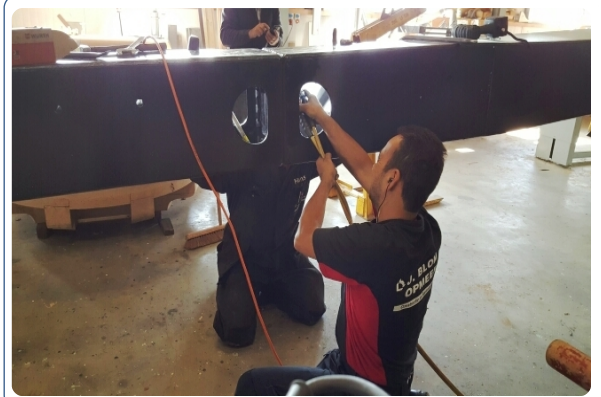
Boven: Beide halve roeden worden aan elkaar bevestigd.

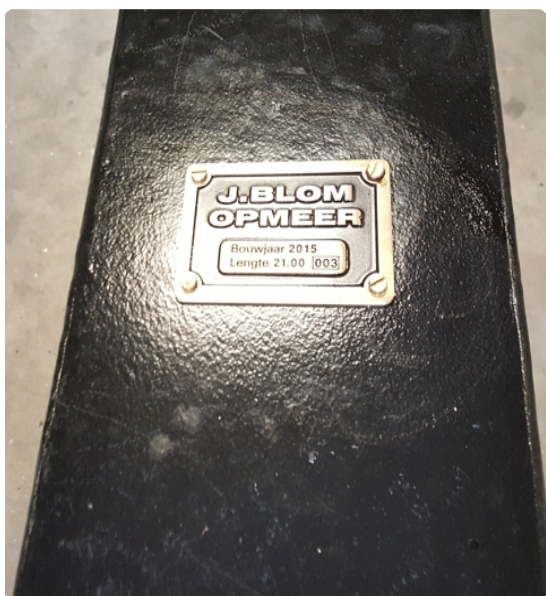
Onze molen krijgt de roeden met volgnummer 2 en 3.

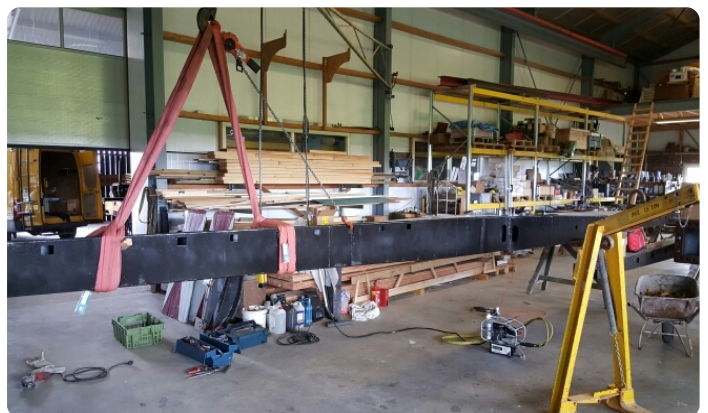
Op transport naar Poland voor het ophekken.

Met ophekken wordt bedoeld dat de wiek als bouw pakket in de werkplaats op maat wordt gemaakt. Ben je later bij de molen een stuk sneller klaar.

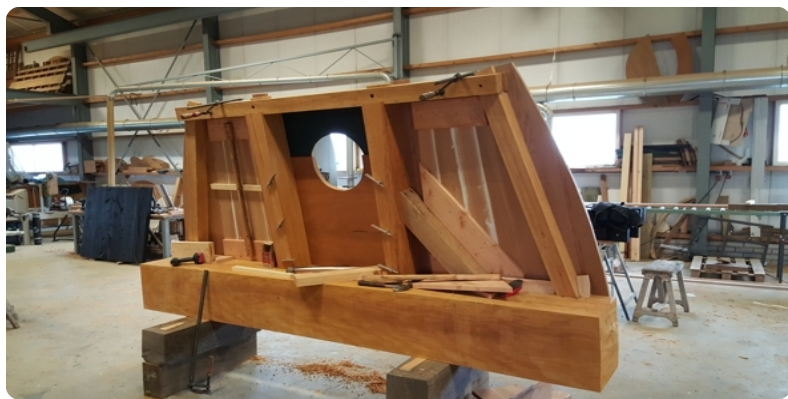
Mooi zichtbaar is de onderste zware balk waar de gietijzeren as met wieken en al natuurlijk op rust straks. We noemen dit een windpeluw (peluw=kussen). Ook zijn de stormluiken (links en rechts van het midden) goed zichtbaar.

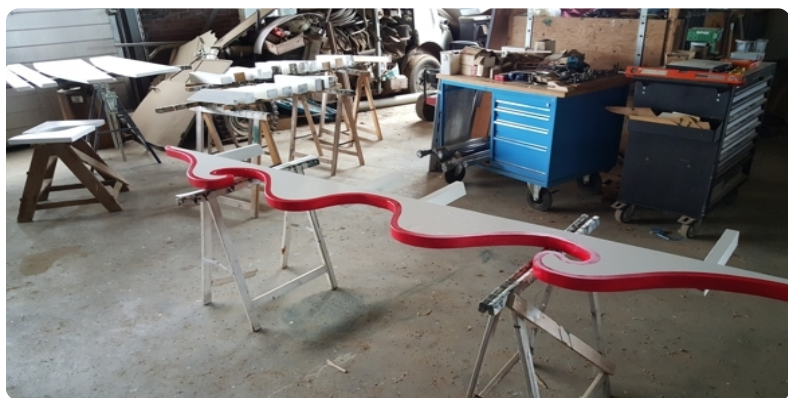
Hiernaast verft men het onderste deel van de baard. Waar die straks komt zie je wel op de volgende foto's.

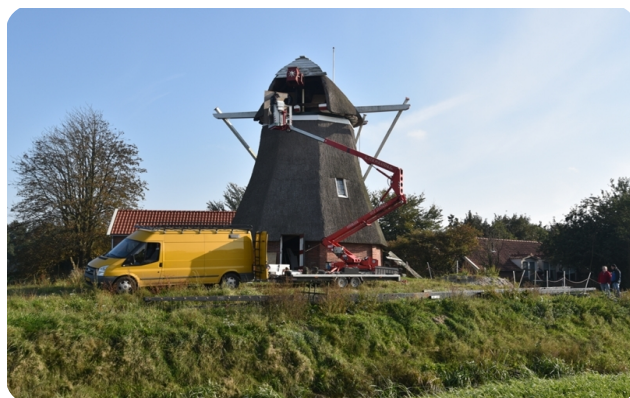
Hoogwerker er bij en aan de slag. De roeden zijn onderweg op een dieplader evenals de kraan die straks de 21 meter lange roeden gaat steken (d.w.z. De roeden worden door de beide askogaten gestoken en stevig bevestigd).

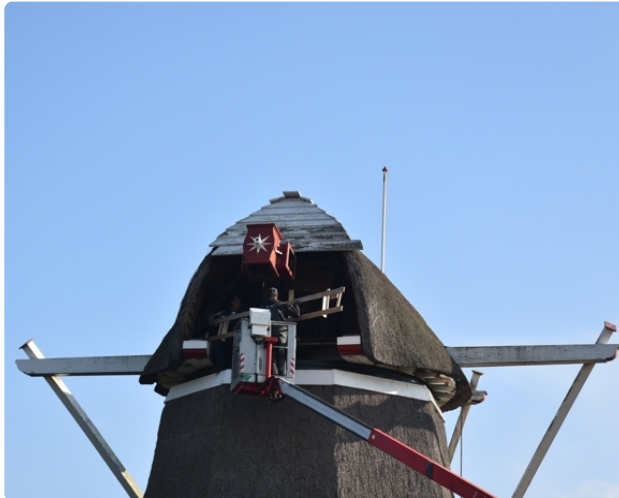
Vorbereidingen om de windpeluw terug te plaatsen.

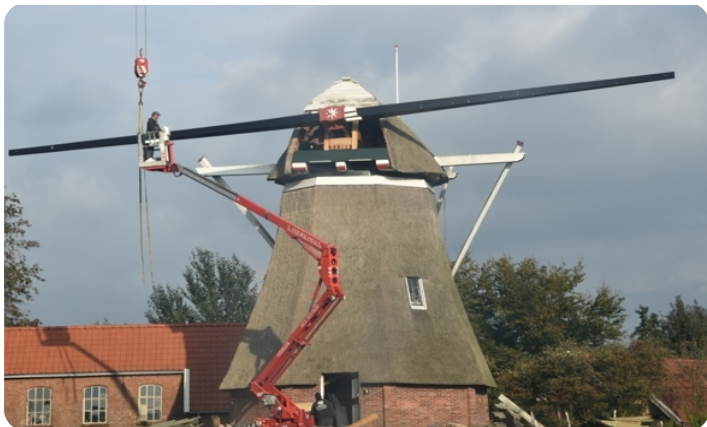
De voorlopig vastgeslagen buitenroede wordt onder een plots verschenen zonnetje horizontaal gezet zodat nu ook de binnenroede gestoken kan worden. De beide roeden worden op een later moment vastgezet zoals behoort. Inzet van een kraan is kostbaar; als er niets zwaars meer gehesen hoeft te worden wordt de kraanmachinist bedankt voor de inzet en zit zijn werk er op.

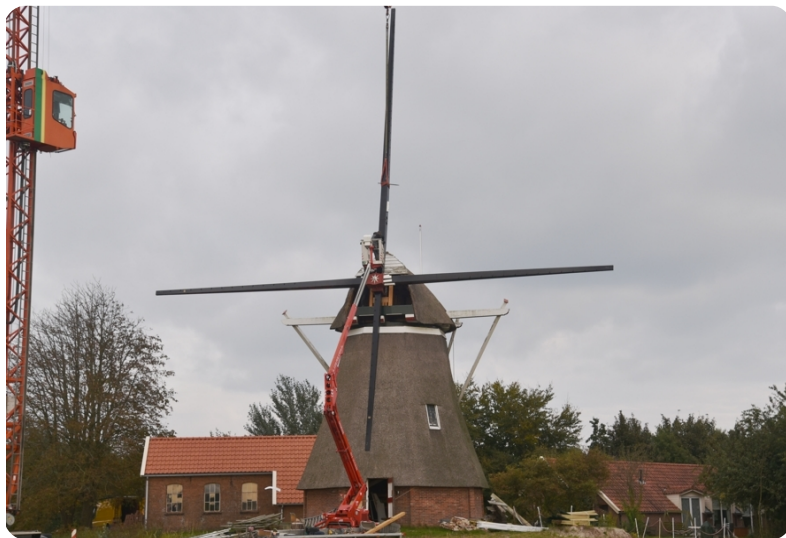
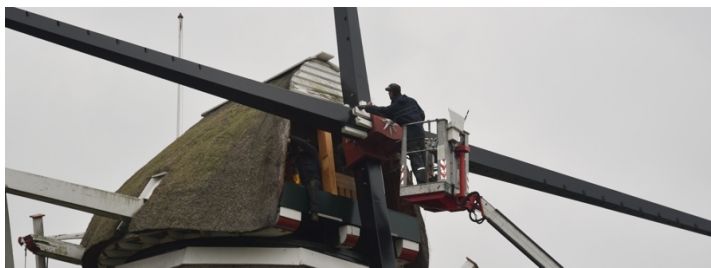
Links kun je het voorlopig vastzetten zien. De wiggen en worden later nog gezekeerd met spitijzers (term mag je vergeten; mulderslatijn).

Links: en dan gaat het hard. Zoals eerder opgemerkt was het wickenkruis in de werkplaats al eens helemaal afgewerkt. Alle delen zijn daarbij genummerd en dat betekent dat de molenbouwer bij de molen flink kan doorwerken.
