## Nieuwsbulletin herstel molen Groote Polder: nummer 2, juli 2015

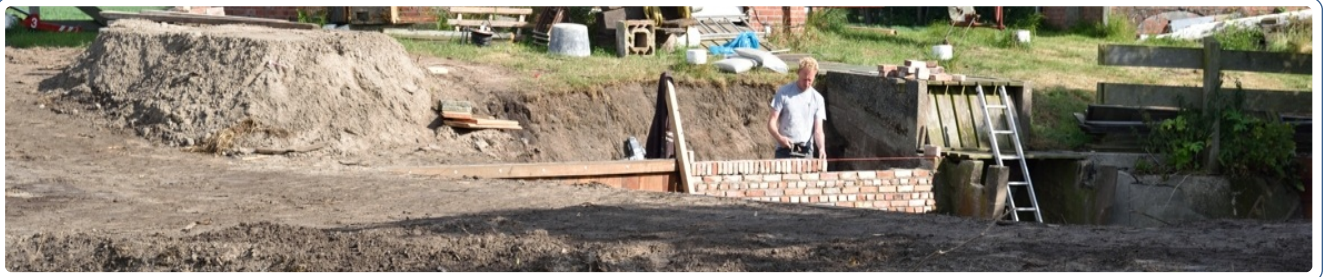
Zo zijn er heel wat stenen aan te geven voor de muur op hoogte is. De steensdikke muur krijgt om en om een laag strek en een laag kop. De stenen worden enigszins naar voren hellend gelegd. Dit scheelt inwateren en ook vorstschade.

Onder: bovenaan een rollaag om het mooi af te maken.

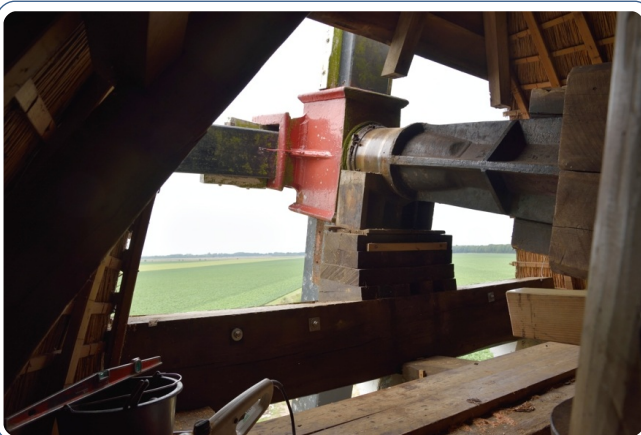
Links: boven in de kap kijk je door een gapend gat naar buiten. Er kan even niet meer gedraaid.

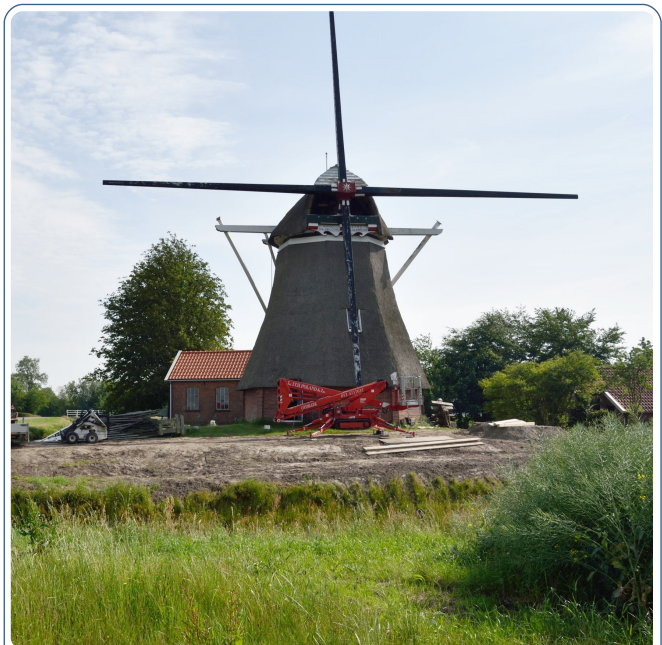
Rechts: zo ziet dat er aan de buitenkant uit.

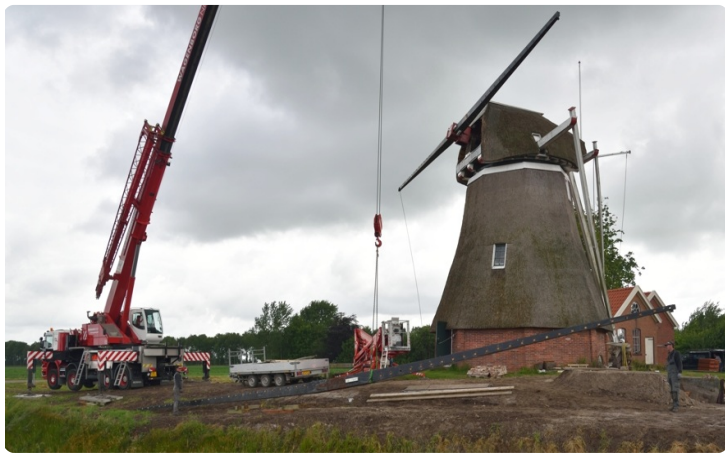
De binnenroede wordt op het maaipad bij de molen neergelegd. Het is de slechtste van de twee. Vijf jaar terug is al eens een versterkende plaat staal op de roede gelast. We constateren dat ook het staal al licht is gaan verbuigen. Geen roede waar je vertrouwd met vier volle zo'n 90 endjes mee slingert !

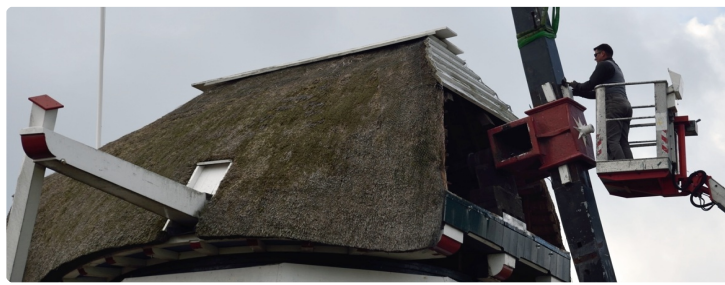
Links worden de laatste wiggen en klampen van de laatste roede losgeslagen. Deze -de buitenroede- is in zodanige conditie dat we hem mogelijk nog een functie kunnen geven bij het nieuwe bassin achter de molen. Het zal afhangen van een uiteindelijke beoordeling van de kwaliteit.

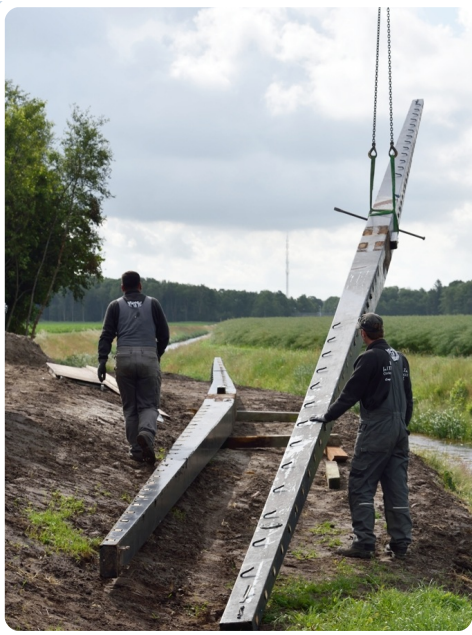
Links is heel mooi te zien hoe krom de binnenroede is ten opzichte van de buitenroede.

Dat komt omdat het gemonteerde wickenkruis aan de uiteinden wel goed moet 'sporen'. Zie tekening hieronder.
