Nieuwsbulletin herstel molen Groote Polder: nummer 1, juni 2015

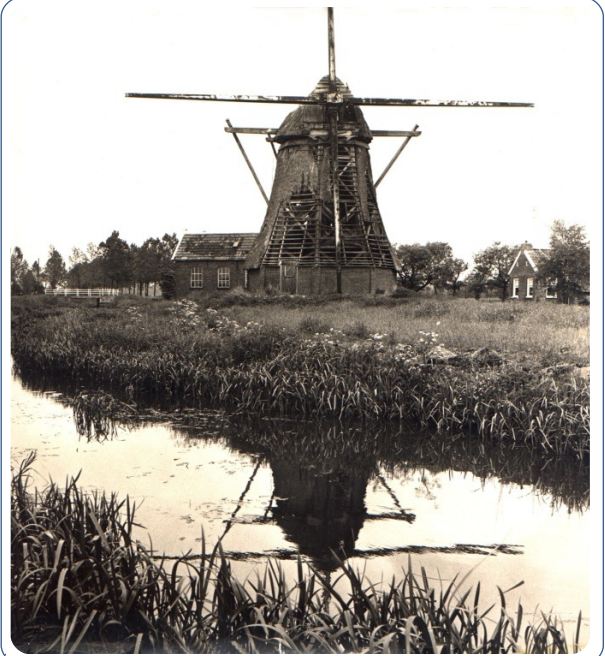
Nu, 17 juni 2015, ziet het er bijna net zo uit (foto onder). Kale roeden, een gapend gat voor in de kap van de molen. Maar in dat 'bijna' zit een groot verschil opgesloten. De kale roeden zijn maar voor even; nieuwe zijn onderweg. Dat gapend gat wordt deze zomer keurig hersteld. Weliswaar een dam in de boezemsloot, maar de molen is nog steeds aangesloten op de polder. En wanneer het polderpeil te laag is kan in een rondmaalcircuit de molen toch water slaan. Daarmee kan aan het publiek de werking worden getoond, maar ondertussen is het ook veiliger voor datzelfde publiek, molenaar en molen.

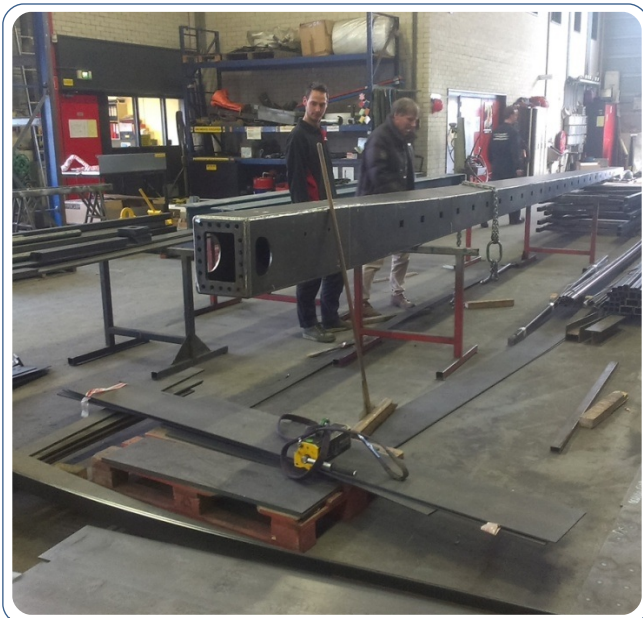
Nu eerst naar de roeden. Onze molen krijgt straks zogenaamde deelbare roeden. Een redelijk jong procedé waar qua levensduur veel van wordt verwacht. Het fabricaat is voor toepassing goedgekeurd door de RCE (Rijksdienst voor het Cultureel Erfgoed). De firma Blom uit Opmeer is –op het moment dat dit wordt geschreven- klaar met de beide roeden met de volgnummers 2 en 3 met een lengte van 21 meter. Volgnummer 1 is niet een deelbare roede maar wel in ons bezit; deze is op 1 augustus 2012 geplaatst in onze Fraeylemamolen. Deelbare roeden houdt in (zie ook de foto's) dat halve roeden worden gelast met bovenaan een flens met 18 moergaten. De andere helft idem dito. Met zware moeren kunnen de beide helften aan elkaar worden bevestigd via het gat aan de zijkant van de roede, dat ook op de foto zichtbaar is. Zo ontstaat een hele roede die aan de molen wordt geplaatst. De halve roede op de foto betreft de buitenroede en was het eerst klaar.

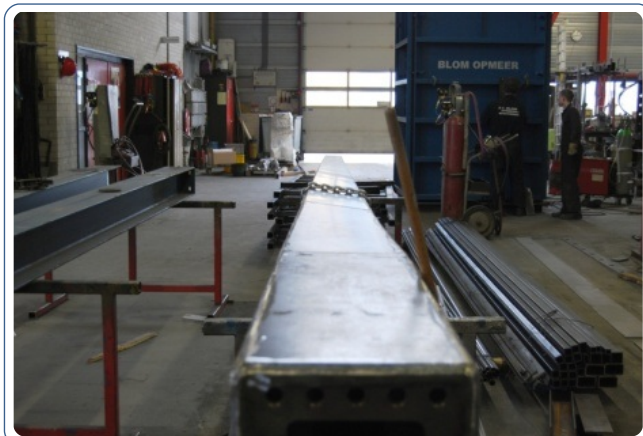
Op de foto rechts ziet u dat zo'n roede minder recht is dan wellicht vermoedt. De schuin naar rechts aflopende voorkant volgt de lijn van de zee in het hekwerk en wordt baljoening genoemd. Het geeft het wiekenkruis extra stroomlijn.

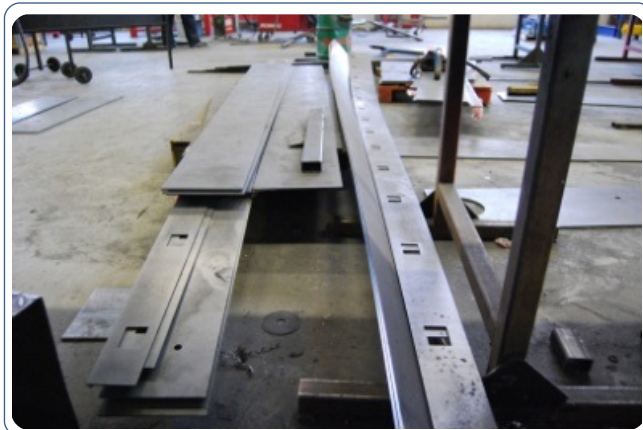
Op deze foto liggen enkele stroken klaar waarmee de andere helft van de buitenroede wordt gemaakt. Herkenbaar zijn vooral de stroken rechts op de foto. De rechthoekige gaten zijn de uitsparingen voor het later aan te brengen hekwerk van de roede. Iets wat u straks herkent als 'de molenwiek'.

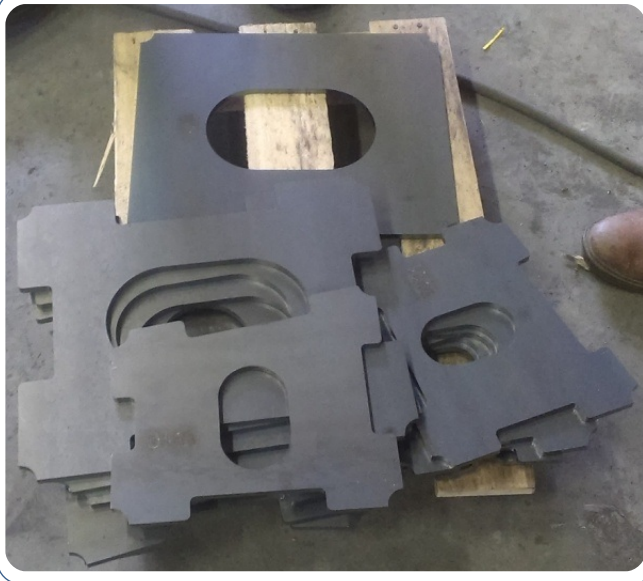
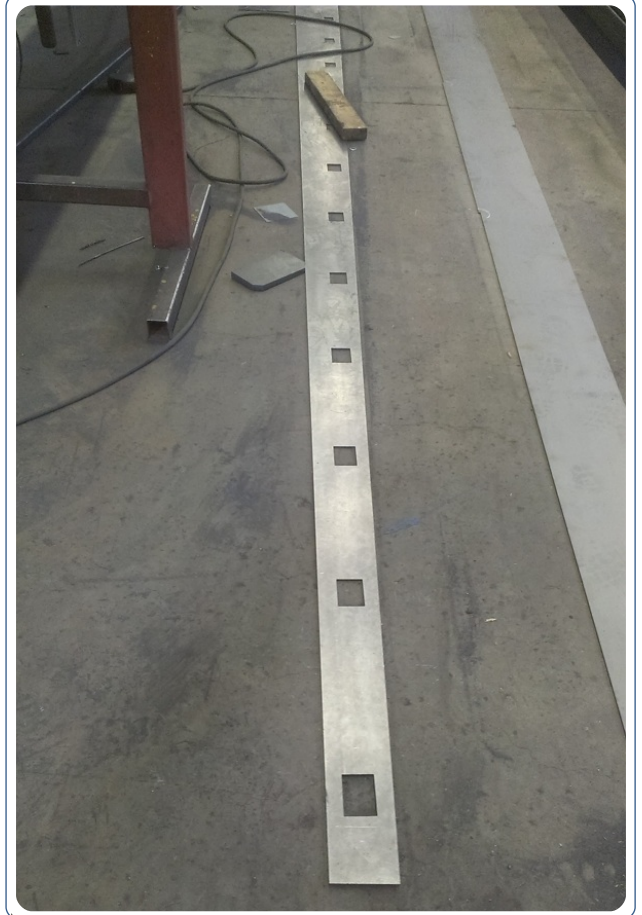
Linksonder een stapel schotjes. Deze komen in de roede en geven 'm stevigheid en modelleren het uiterlijk. U ziet de schuine afwerking van de schotjes. De 'hoekpootjes' zitten er aan zodat het eventuele water in de roede makkelijk kan weglopen. Rechtsonder zien we nog duidelijker het verloop van de gaten voor de heklatten. Ook is goed te zien dat zo'n roede naar het eind toe smaller wordt.

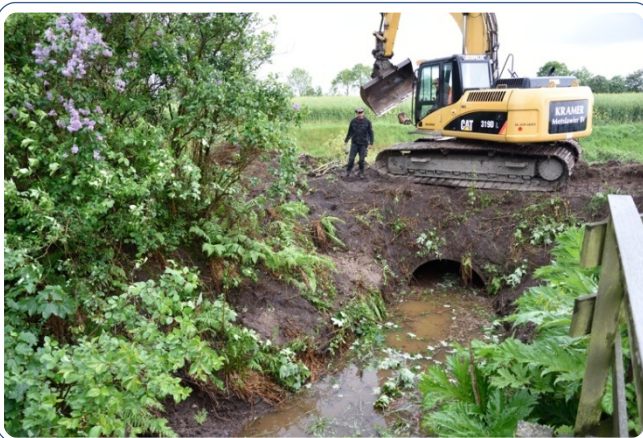
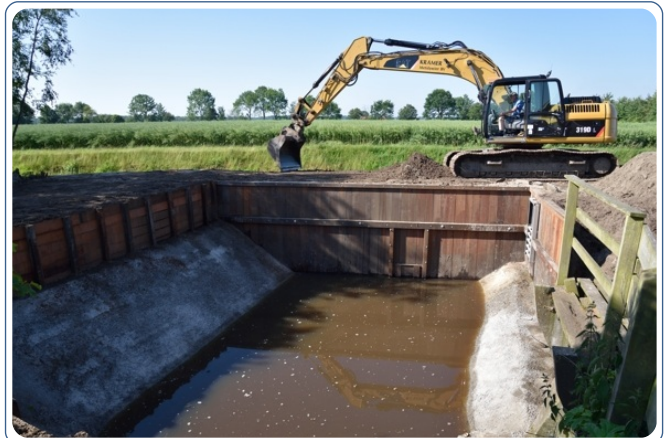
Links: een weelderige heemtuin.
Veel water kwam er toch niet.

Rechts: een functioneel bassin. Nu het water nog ophogen tot het vulpunt (zo'n halve meter) en malen maar !

Onze molen verkeerde in een wat vreemde situatie. Tijdens de restauratie rond 1974 werd de vijzel verlengd omdat de molen bijna droog was komen te staan. De nieuwe vijzel maakte dat de molen weer kon malen. Nu, ruwweg 40 jaar later, staat de vijzel opnieuw droog. Het waterpeil in de polder verlaagt dus in de loop van de tijd. Wat te doen?

- 1) Je sluit de oudste nog functionele poldermolen van onze provincie na 232 jaar niet af van zijn polder.
- 2) Je wilt wel dat de molen weer water slaat. Oplossing: een rondmaalcircuit. En met deze opdracht kon Kramer BV uit het Friese Metslawier aan de slag.

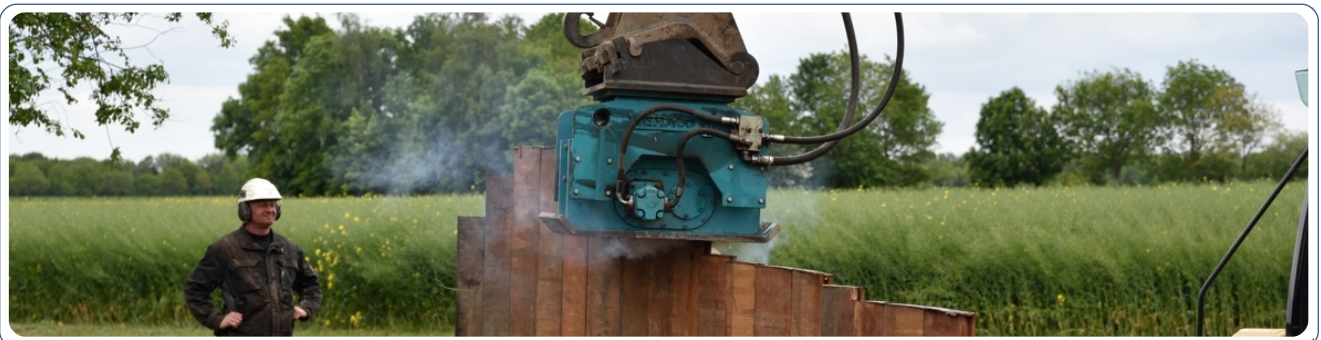
Wanneer de palen de zandlaag raken (het 'vaste') brandt het hout onder de constante druk van de trilplaat. Wonder en geweld ...

De bodemgesteldheid kan in onze omgeving per strekkende meter verschillen. Zo tril je een paal zonder problemen zes meter diep. En drie meter verderop loopt hij op twee meter al vast. Nog even doordouwen maar 't wil niet. Wat te doen? Water. Je spoelt ter plekke met een of twee fikse bakken water en probeert 't opnieuw. En dat wil nog wel 's helpen. Die damwand komt er. Hoe dan ook!

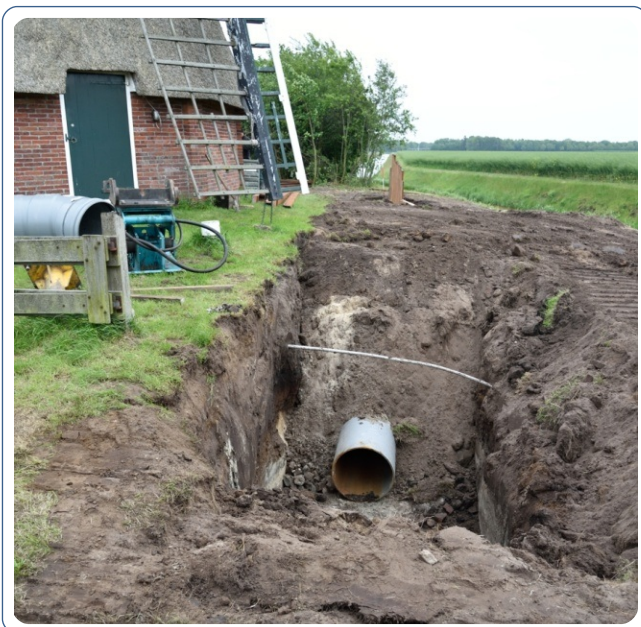
En voor je er om denkt ligt de PVC buis al op diepte naast de molen. Achteraan –waar nog een deel van de damwand boven de grond steekt- zit een schuif om het water in het bassin te kunnen laten. Vooraan zijn nog twee stuks bochten van 45 graden verwerkt naar de schuif aan de boezemzijde.

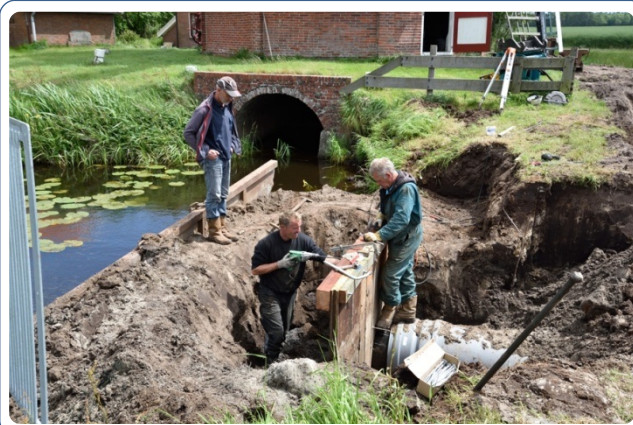
Boven zie je zo'n bocht die naar de boezemschuif leidt. Hier nog opgesloten achter een tijdelijke grondwal. Je werkt immers graag met droge voeten.

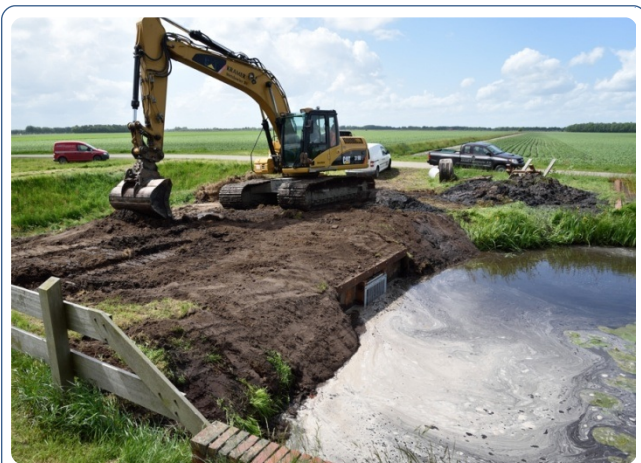
Links is het werk klaar. De kraan is ook juist gestopt met het aanwerken van de opgeworpen grond, zodat de toegangsdam straks weer voor een probleemloze bereikbaarheid van onze molen zorgt.

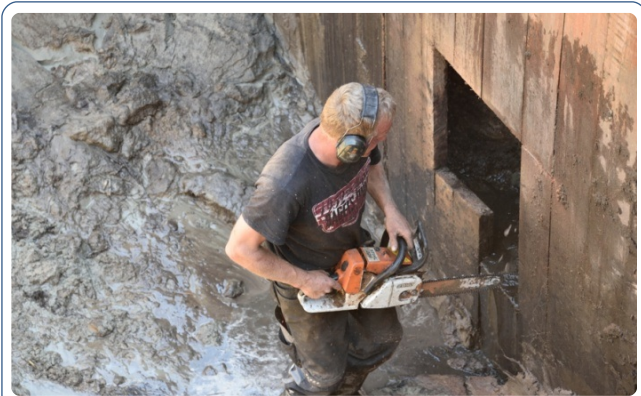
Boven: niet een klus om jaloers op te zijn. Staande in het stinkende slib met een kettingzaag een gat in de wand maken om de molen hierlangs straks weer op de polder te kunnen aansluiten. En dan moet er zo meteen ook nog een houten schuif/luik passend worden gemaakt; het polderwater is zoals gezegd meestal veel te laag, dus zit het luik meestal dicht. Anders stroomt het bassin zó weer leeg naar de polder.

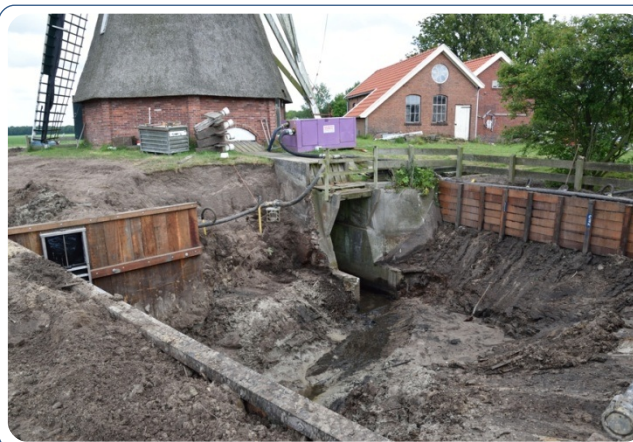
Ondertussen krijgt het molengat steeds meer vorm. Het wordt een behoorlijk bassin! Moet ook, want wanneer de molen op productiesnelheid draait zijn al die kubieke meters water in een paar minuten weg. De schuif –die je links op de foto ziet- zal tijdens het malen dan ook helemaal open moeten staan!

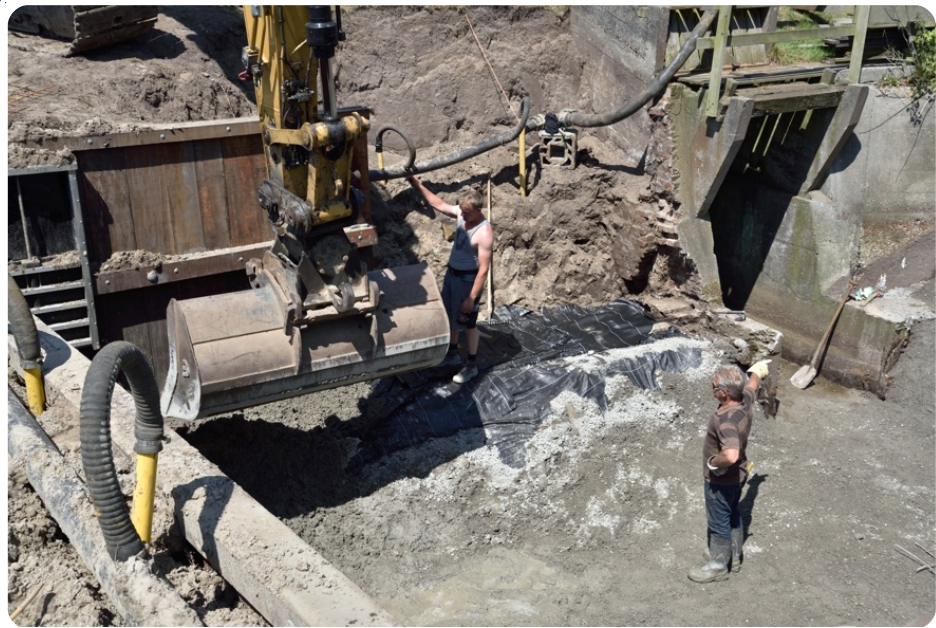
Uiteraard op die ene gloeiend hete vrijdag in juni moet de betonvloer worden gestort. Ondanks de warmte van die dag en de droogte van de laatste tijd kon de bronbemaling de diepe vloer nauwelijks droog houden. Maar zo tegen vier uur was de klus geklaard. Het beton werd wel nog regelmatig met de waterslang nat gehouden. 't Drogen ging veel te snel...

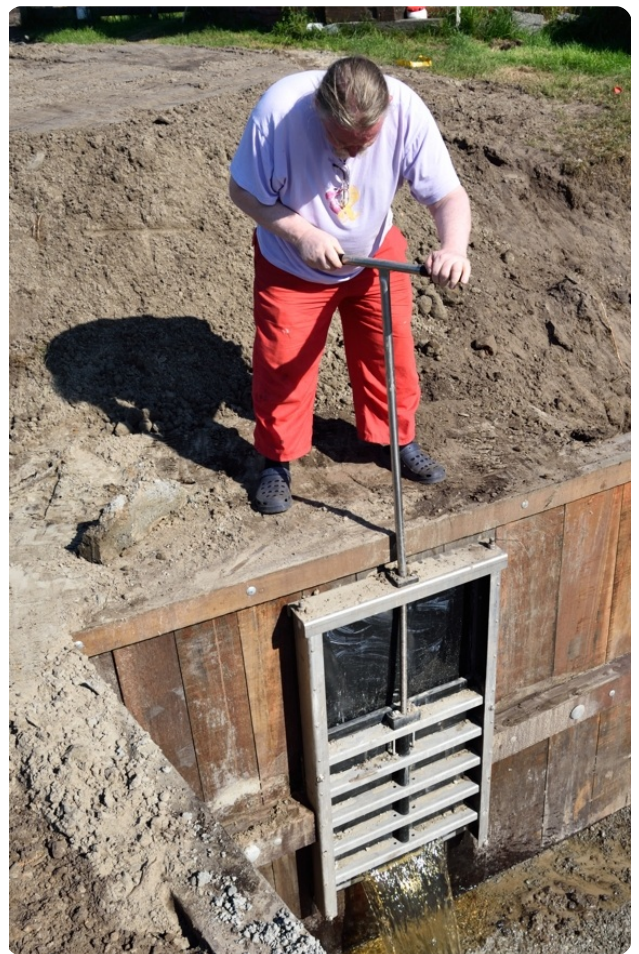
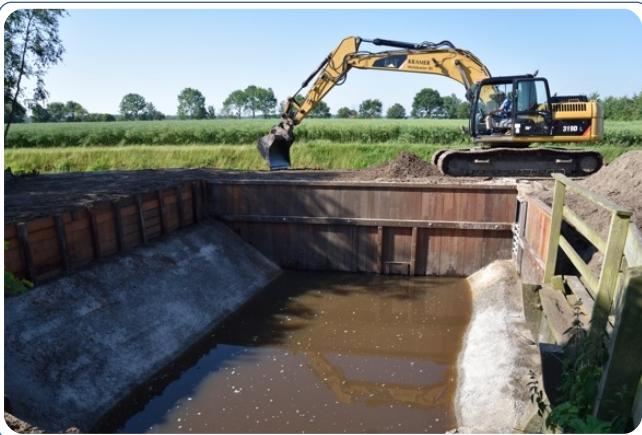
Hiernaast het beeld van de nabije toekomst. Mulder Klöpping 'aan de schuif' en mulder Groenewold met de fotocamera.

Nog wel even uitkijken precies hoever aan de andere kant de boezemschuif open moet. Er moet weliswaar veel water zijn, maar het moet ook weer niet over de schoenen lopen.
