# Slochter molenstichting

Nieuwsbulletin herstel molen De Ruiten: nummer 1, april 2011

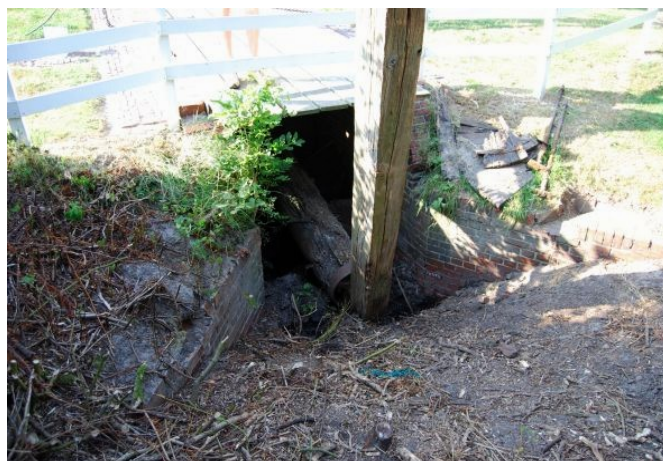
*Afbeelding 2: Situatie vijzel juli 2009.*

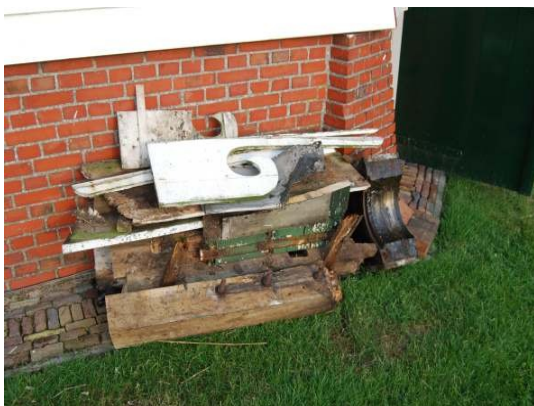
*Afbeelding 6: Restanten voorkeuvelens*

- de molen krijgt een **nieuwe vijzel**, en tegelijk wordt een voorziening voor **watertoevoer** aangebracht;
- het **voorkeuvelens** (het deel van de kap bij de askop) wordt grotendeels vernieuwd;
- de vijzel wordt op het bestaande gaande werk aangesloten;
- de **buitenroede** wordt geheel vernieuwd;
- en tenslotte wordt de **molenbiotoop** verbeterd.

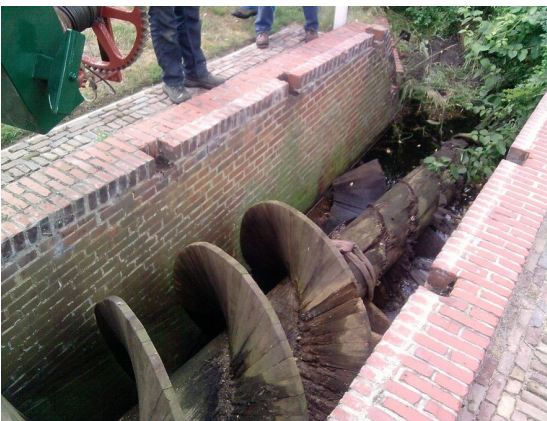
*Afbeelding 10: De gangen onderaan de vijzelbalk zijn in de loop van 40 jaar volledig verdwenen.*

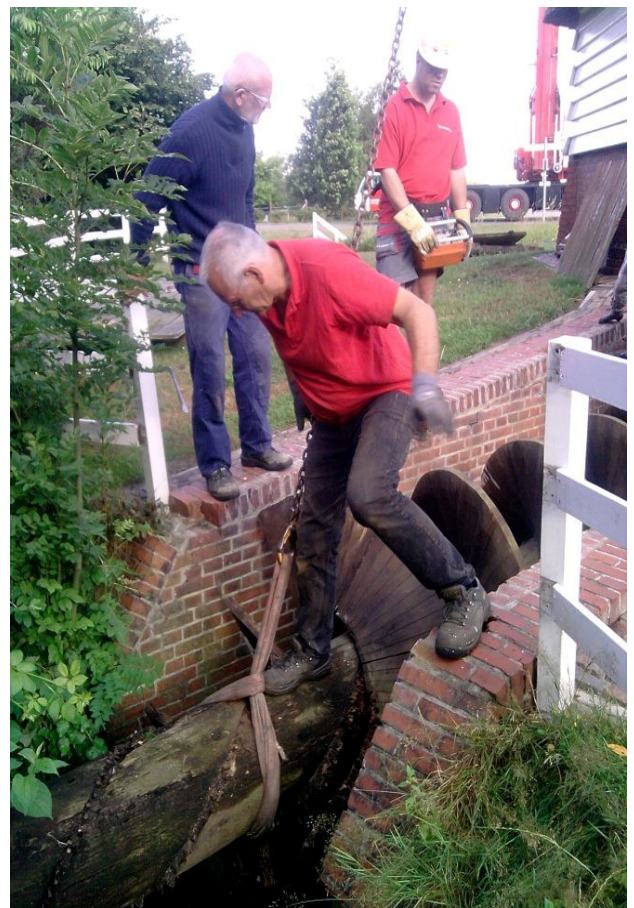
Afbeelding rechts: Eenmaal in de lucht: breekt hij doormidden?

Onze molenaar van Harkstede kijkt met zorg toe, terwijl de kraanmachinist poogt de boel horizontaal te houden. De heer Poland probeert na te gaan of we het hijsen op deze manier wel redden ...

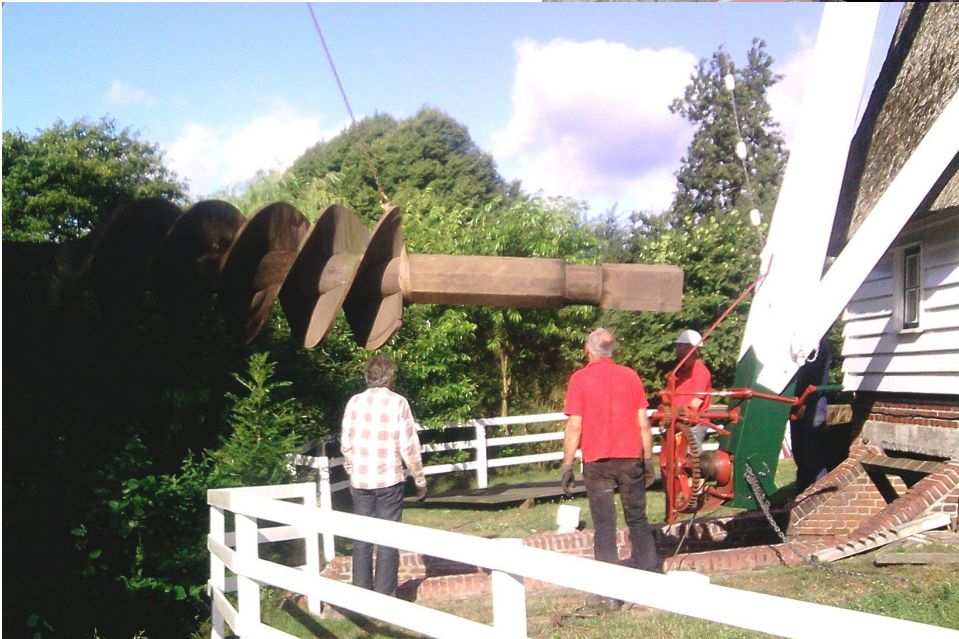
Zoveel is duidelijk: hier valt niet meer mee te malen

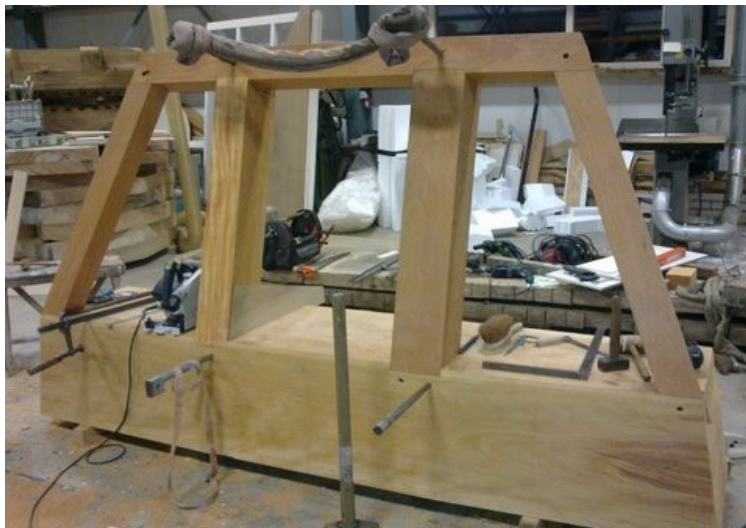
*Afbeelding 11: In de werkplaats van de molenbouwer begint het voorkeuvelens al weer vorm te krijgen.*

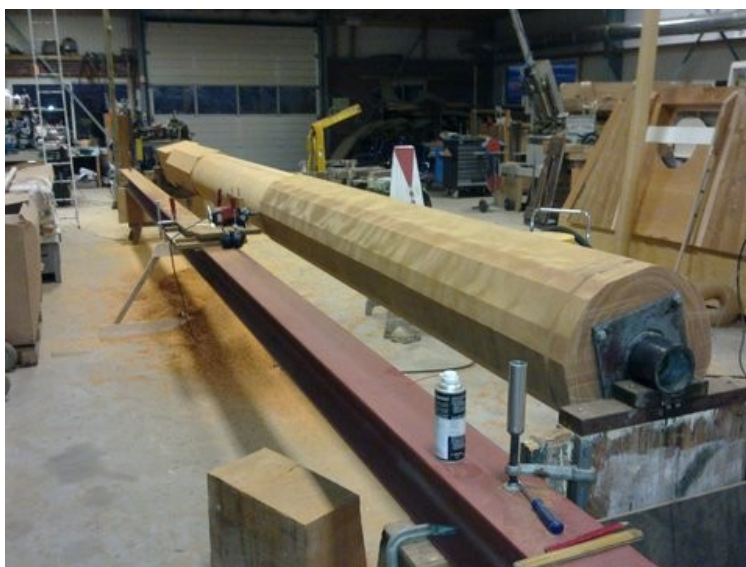
*Afbeelding 12: De vijzelbalk wordt over de lengte van de drie gangen, die zo meteen de kenmerkende 'schroef' vormen, rondgedraaid.*

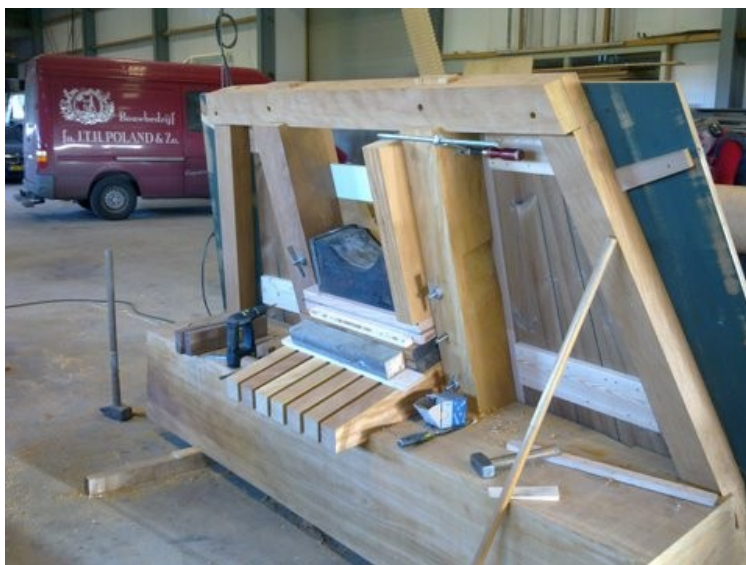
*Afbeelding 14: Het voorkeuvelens aan de binnenzijde: in het midden het kussenhout en de halslager, waar straks de zware bovenas met het wiekenkruis in rust.*

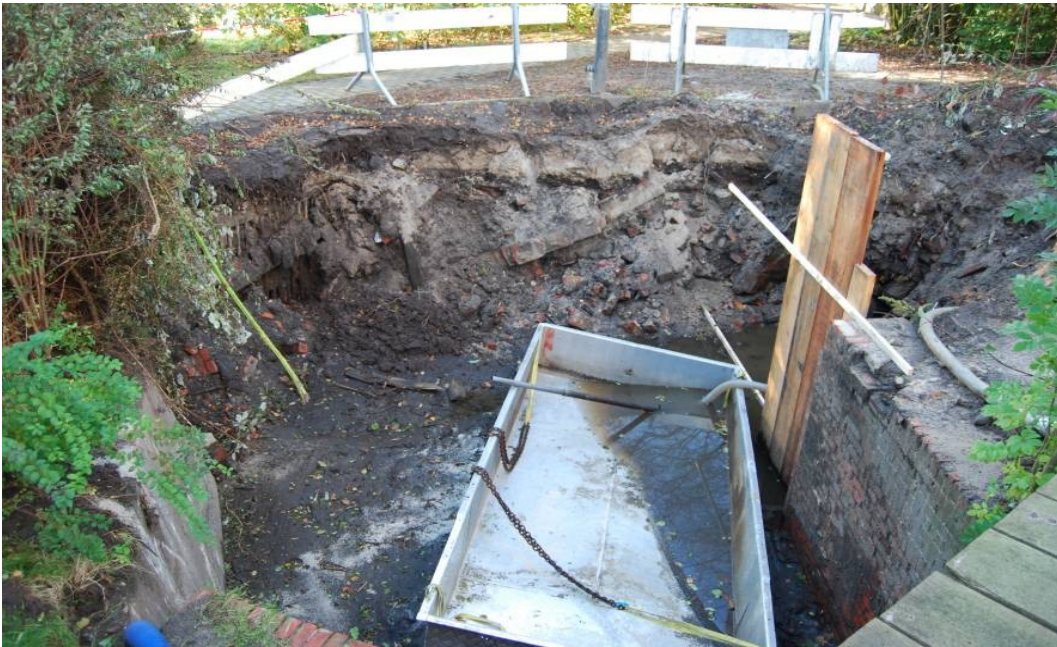
Het vijzelgat wordt vergroot en de wanden verstevigd. Aanvoer van polderwater gebeurt straks niet meer door een poldersloot maar via twee forse pijpleidingen. Zonder de versteviging slaat het water de wal kapot.

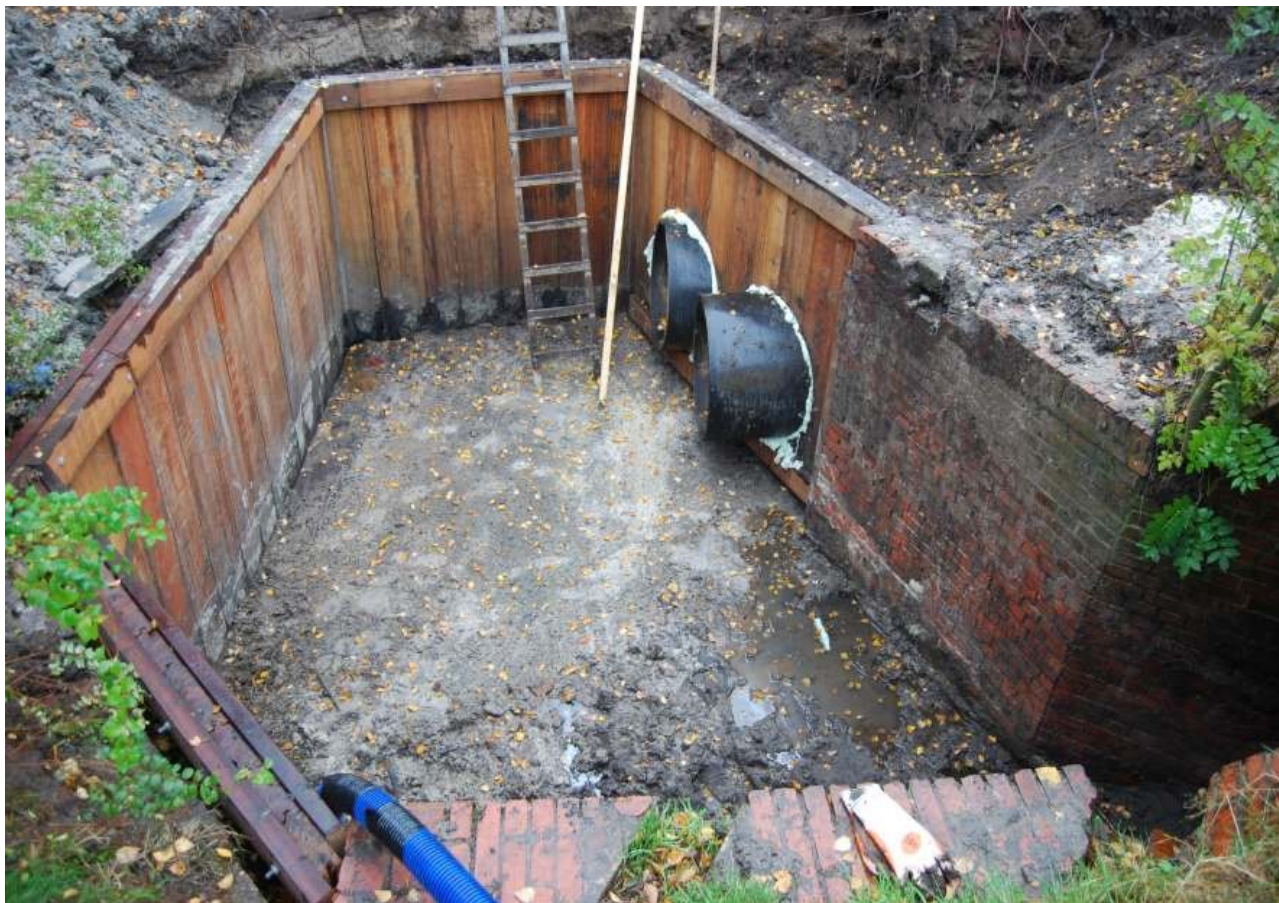
*Afbeelding 15: Dat ziet er strak uit. Een bassin bij de vijzel.*
