Nieuwsbulletin herstel molen Groote Polder: nummer 1, juni 2015

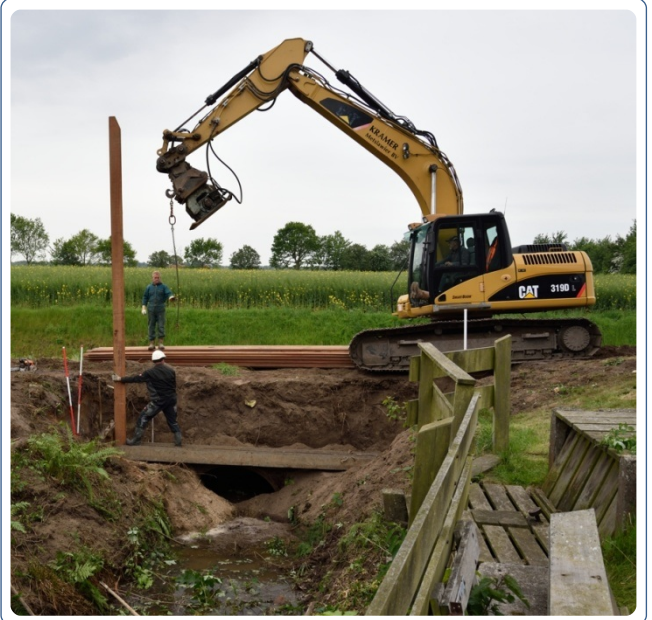
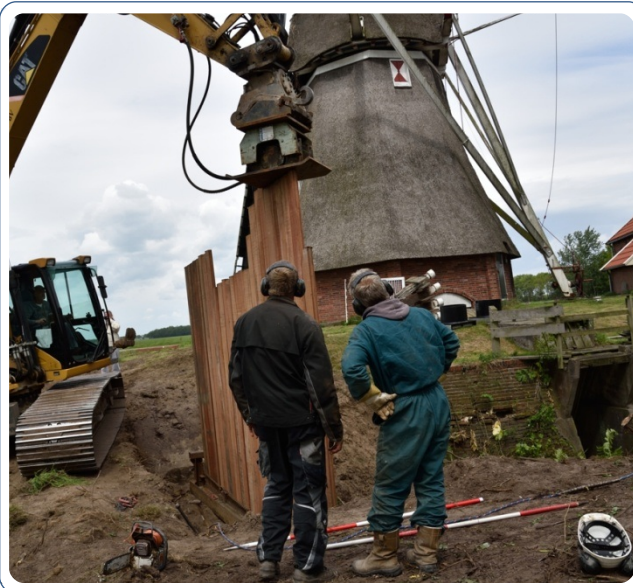
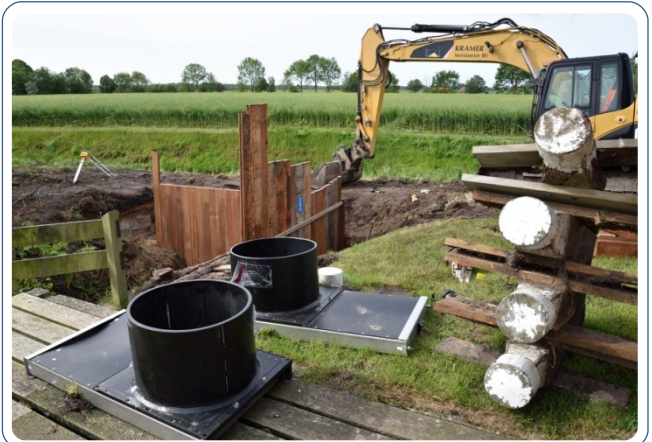
Wanneer de palen de zandlaag raken (het 'vaste') brandt het hout onder de constante druk van de trilplaat. Wonder en geweld ...
