## Nieuwsbulletin herstel molen Groote Polder: nummer 2, juli 2015

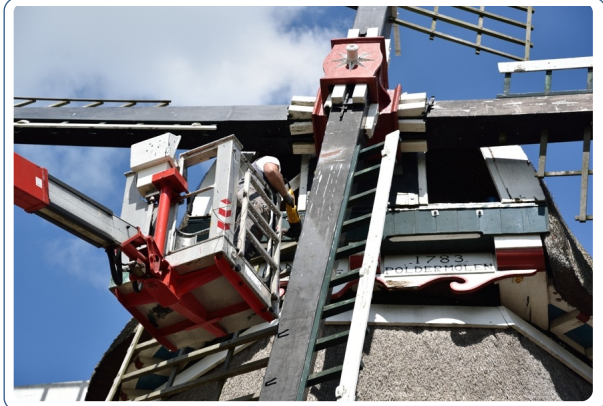
Na het vertrek van het team van Kramer Metslawier kwam het erf vrij voor de molenbouwers van Poland en Zonen uit Oterleek. Nu stond er al niet veel gras meer door de aanleg van het rondmaalcircuit, maar deze heren lieten er in elk geval geen extra gras over groeien. Het erf werd snel vol gelegd met nieuw (dat heet: molenbouw-) gereedschap en de mouwen werden opgestroopt. De reciprozaag bleek een handig stuk gereedschap. Ook een eigen hoogwerker blijkt voor veel soorten klussen te kunnen worden ingezet. Rechtsboven zie je zowel de reciprozaag als die hoogwerker in gebruik.

Het oude hekwerk is toch alleen nog goed voor brandhout en daarom wordt het gewoon weggezaagd. Naast dit moderne gereedschap werd ook ambachtelijk met troffel, voegspijker en specie gewerkt aan herstel van een stuk kademuur bij de vijzel. Je moet natuurlijk wel met droge voeten kunnen werken. Handig als daarom eerst een paar jukken op maat worden gemaakt om er vervolgens een steiger van te bouwen. Een indruk daarvan op de foto's hieronder.

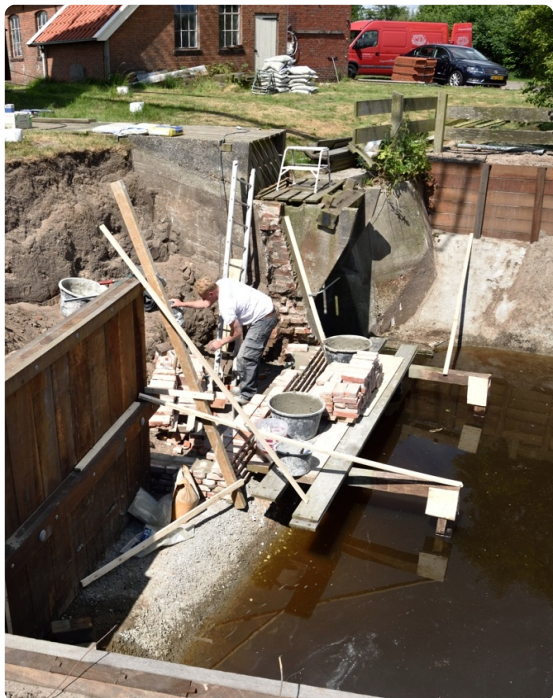
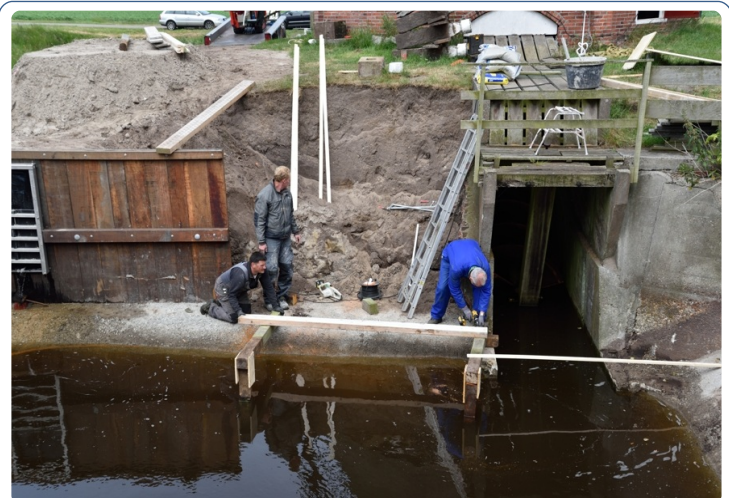
Als je maar lang genoeg door zaagt kom je vanzelf ergens onderaan uit.

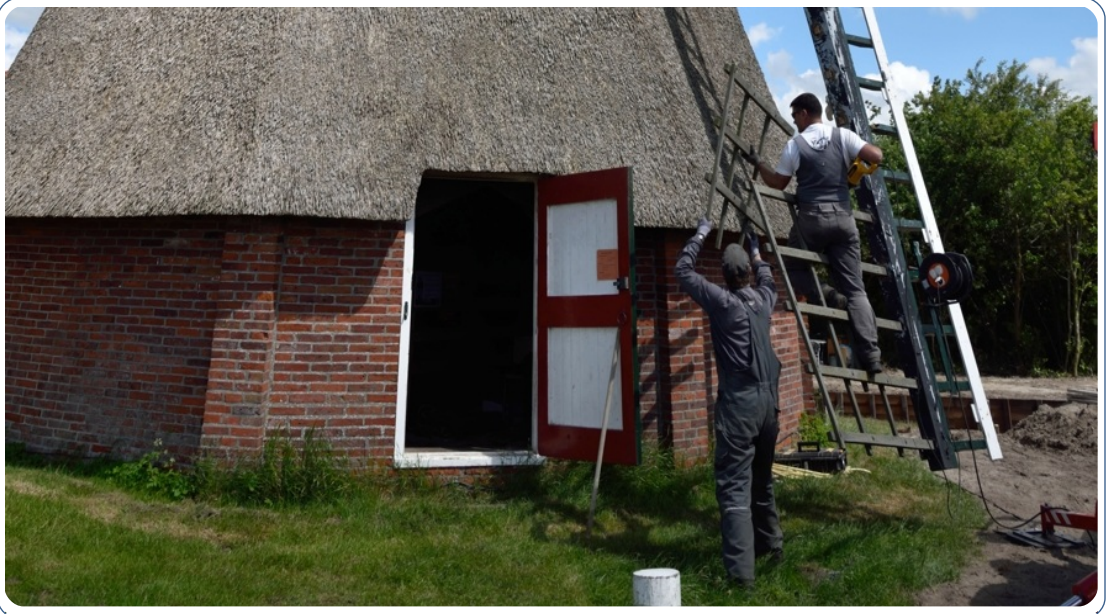
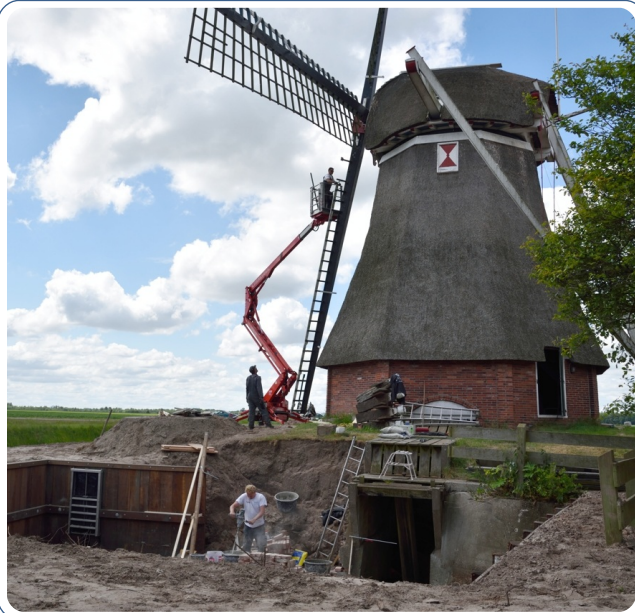
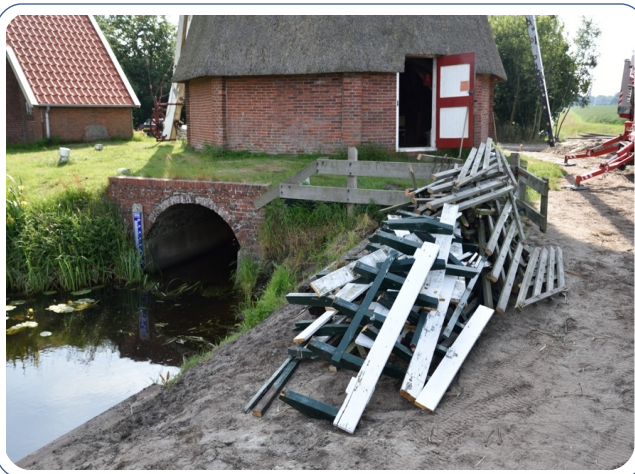
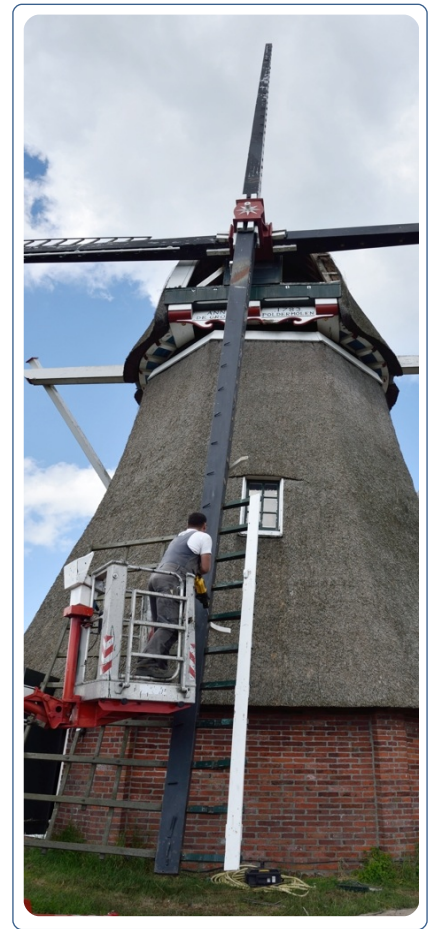
Nu heeft zo'n molen vier wieken. Je komt dus een aantal keren onderaan uit, terwijl je ondertussen een aardige brandstapel vormt. Jammer, de paasbult hebben we in Slochteren al gehad.

Het hekwerk van de wieken was weliswaar niet op elk onderdeel slecht. Maar het dateerde toch van de vorige restauratie uit 1974-1975. Het is efficiënter om de boel geheel nieuw aan te brengen dan oud materiaal tussen te passen; met het risico dat juist die delen straks eerder 'aan de beurt zijn'.

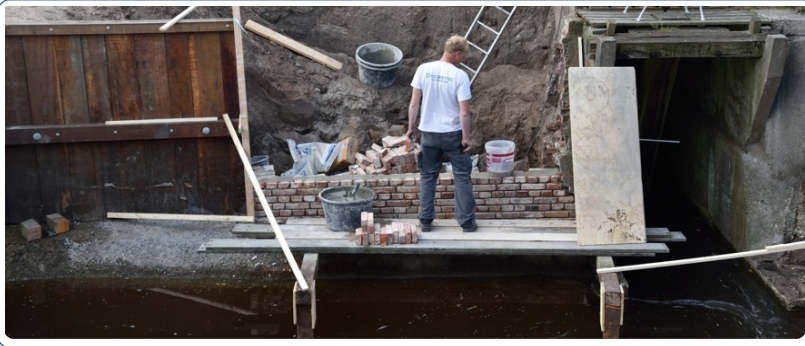
Ondertussen vordert het werk aan de kademuur ook gestaag:

De muur komt terug omdat het er ook jarenlang heeft gestaan. Je zou immers ook die houten beschoeiing kunnen doortrekken, maar daar is met opzet niet voor gekozen.

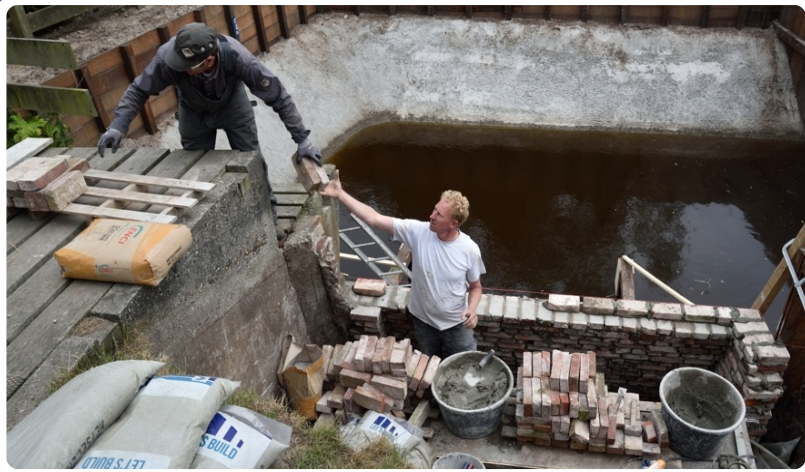
Zo zijn er heel wat stenen aan te geven voor de muur op hoogte is. De steensdikke muur krijgt om en om een laag strek en een laag kop. De stenen worden enigszins naar voren hellend gelegd. Dit scheelt inwateren en ook vorstschade.

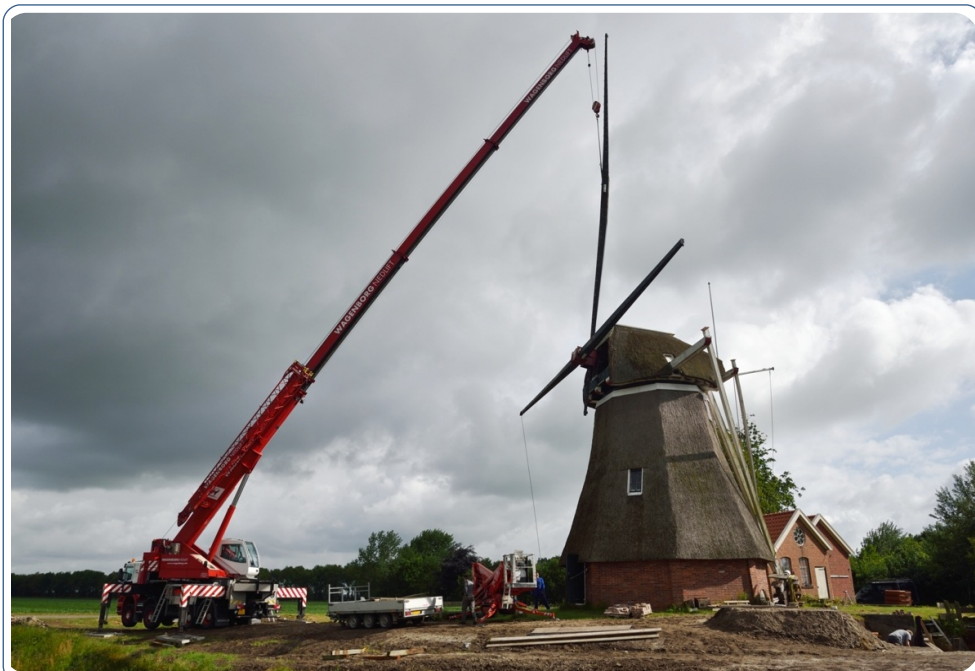
Als de strop eenmaal om de roede zit slaat men de keerklossen en wiggen los. De roede zit dan niet meer klem in de askop en kan daarna eenvoudig omhoog worden gehesen.

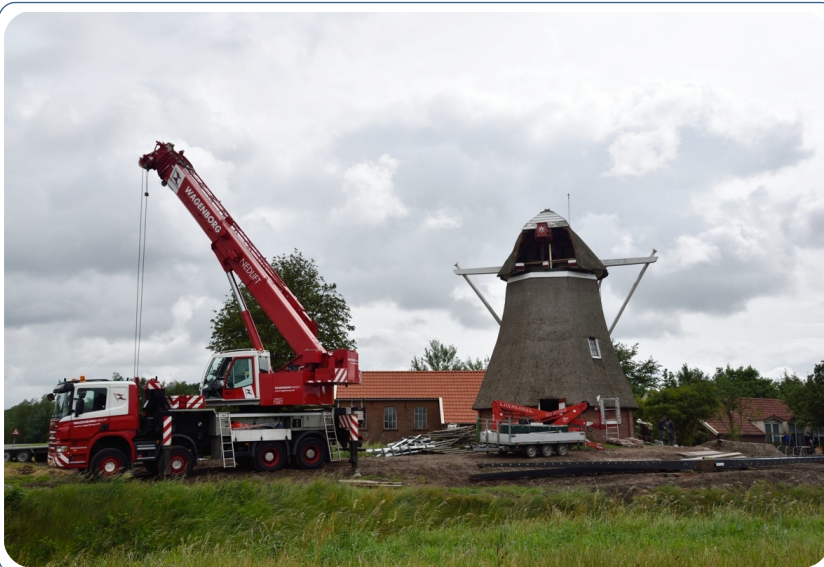
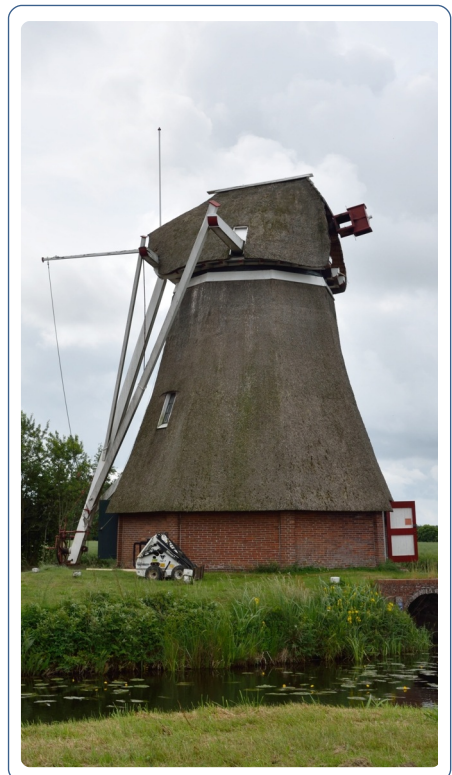
Ondertussen werkt onze metselaar aan het laatste onderdeel: een recht stuk stucwerk tegen de vijzelbak. (foto rechtsboven)

En de beide laatste foto's tonen een beeld van de molen zoals we de komende weken zullen zien.

Half af. Maar wel in spanning wachtend op de nieuwe onderdelen.
